## 第4章 遺跡及び史跡の概要

### 1. 遺跡の概要

史跡佐敷城跡は、熊本県葦北郡芦北町大字佐敷及び花岡に所在する近世の城館跡で、標高 84.5m の城山と呼ばれる丘陵上及び麓一帯が城跡である。

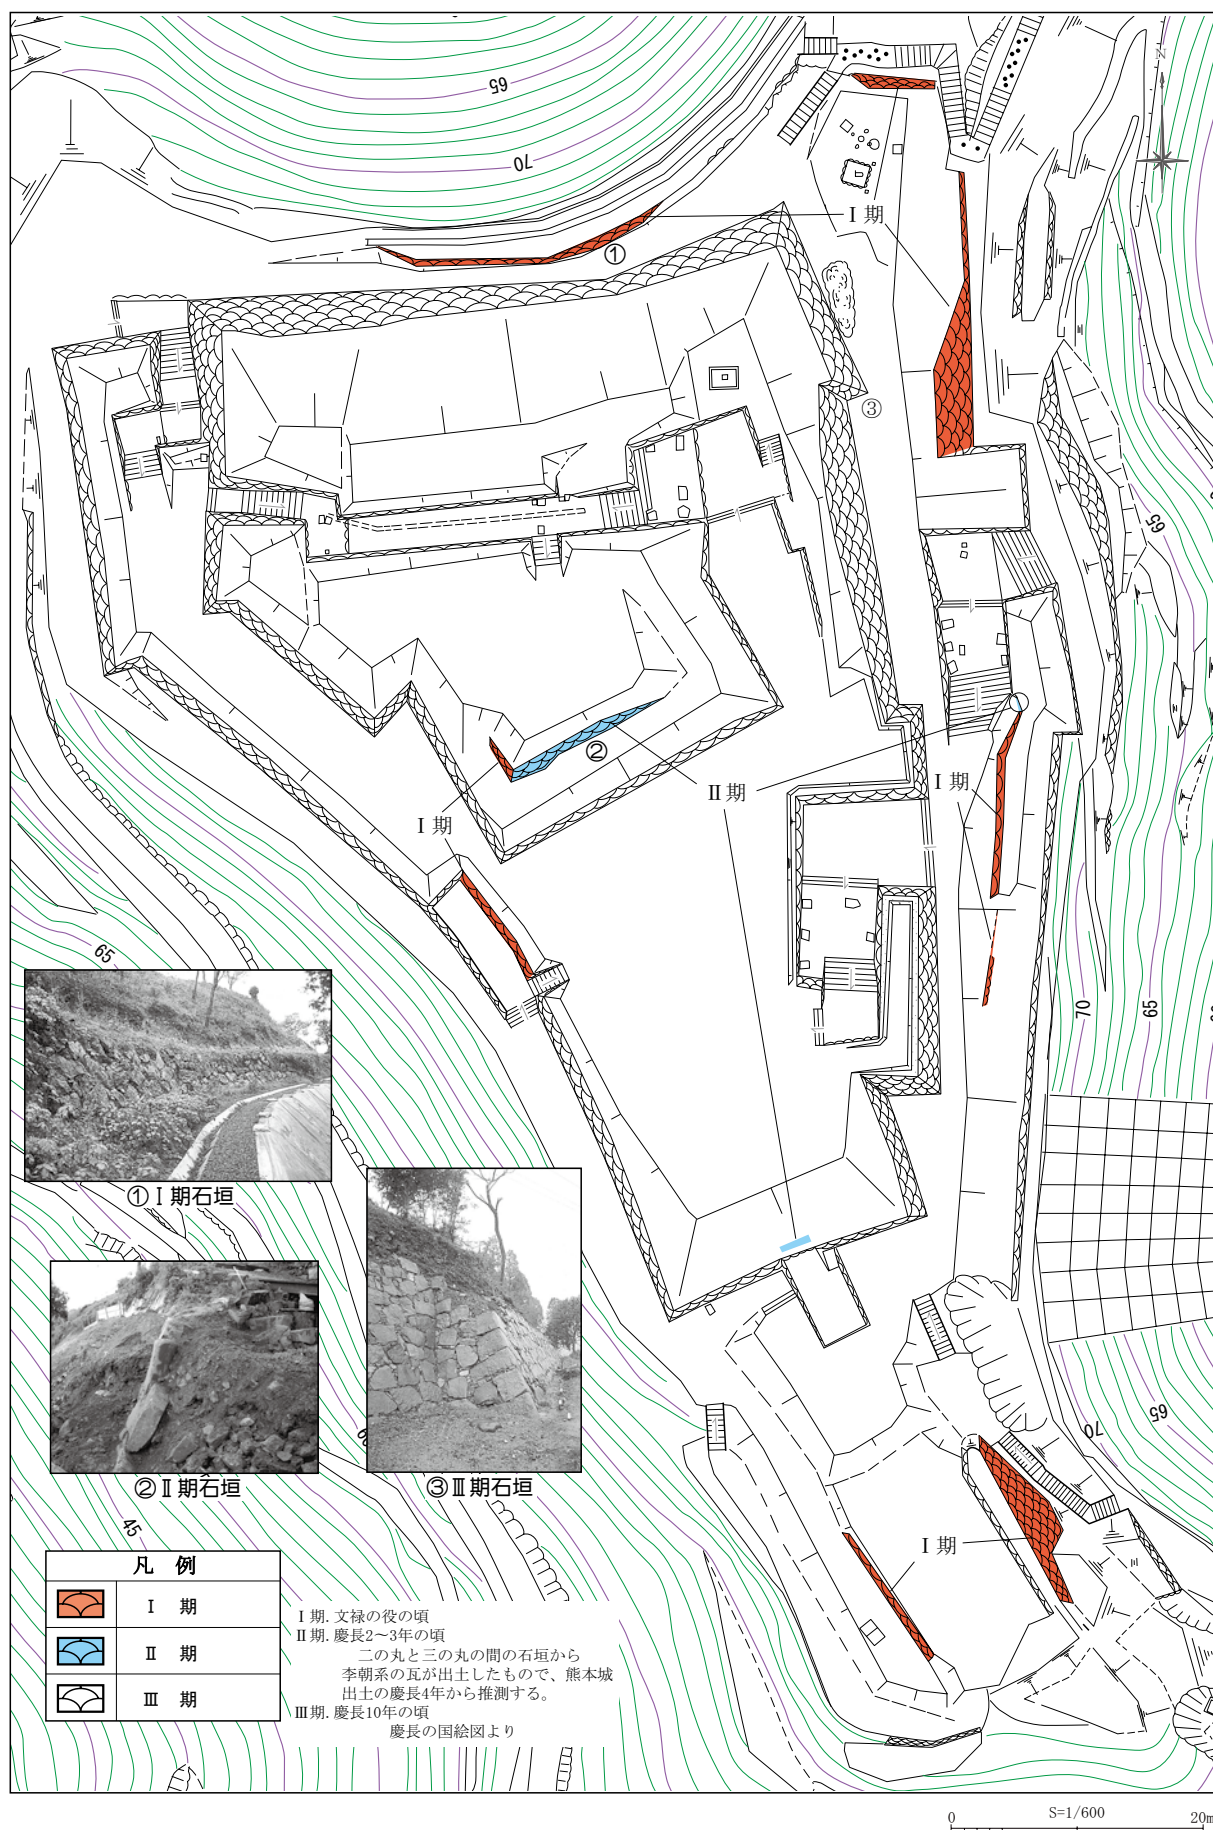
図4-1 佐敷城跡石垣の時代区分図

石垣は、石材や積み方の違いなどからⅠ～Ⅲ期に分けられる。Ⅰ期は、築城時の石垣で、矢穴痕が無く大きさも不揃いの石灰岩やチャートを用いているのが特徴である。Ⅱ期の石垣は、石灰岩、チャートのほかにデイサイトの粗割石を用い、一部に厚み 20 cm 前後の薄い石材を用いた鏡積みが見られる。Ⅲ期の石垣は、デイサイトの割石を用い、石材の大きさにも統一性が見られる。積み方は目地が通った布目積み及び布目崩し積みで、隅角部は完成された算木積みになっている。

本丸南側や二の丸南側、東側下段石垣付近などではⅠ期、Ⅱ期石垣を埋め殺して、その外側にⅢ期石垣を築き、曲輪や通路を拡張したことが発掘調査により判明している。改築の時期はⅡ期及びⅢ期石垣に伴って出土した瓦片により、Ⅱ期石垣は16世紀の朝鮮出兵頃、Ⅲ期石垣は慶長12年頃と特定することができる。

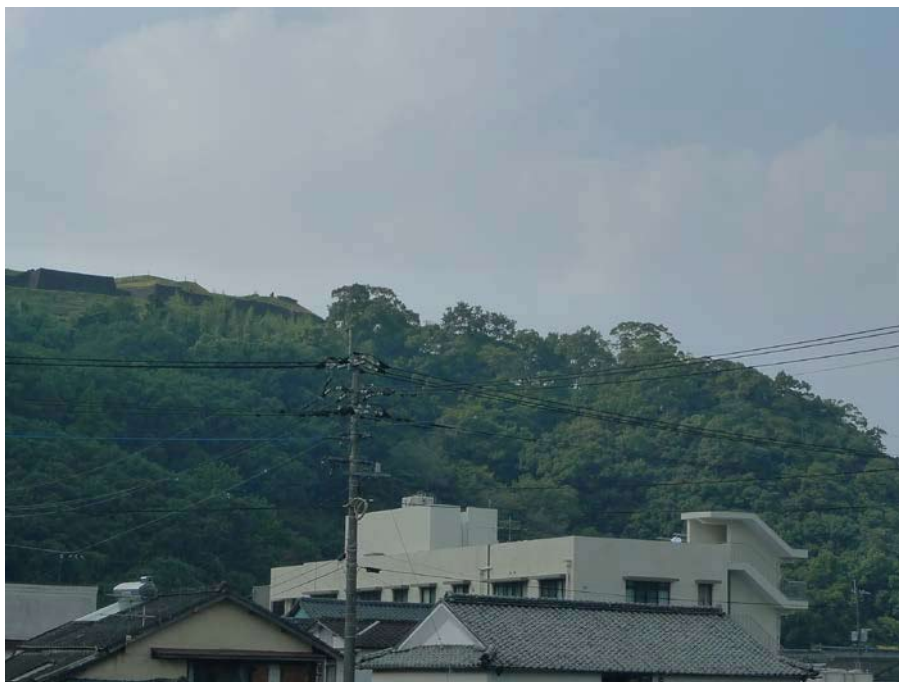
佐敷城跡北側斜面上に見られるアラカシ、スダジイ林

本調査地は熊本県南部、海拔 5～80m、虎石山から野坂の浦、八代海に向かう斜面上に位置し、調査地東側には佐敷川が流れ、温暖な条件下にある。相観的には調査地北西側から北側にかけての急傾斜地には、アラカシ、スダジイ、コナラなどのブナ科樹木やクスノキ、ヤブニッケイ、シロダモ、カゴノキなどのクスノキ科、ヤマハゼ、モウソウチクなどの樹木で樹冠部が形成されている。また、北部から西部にかけての斜面は、イロハモミジ、ソメイヨシノ、スギ、ヒノキの植栽がなされている。

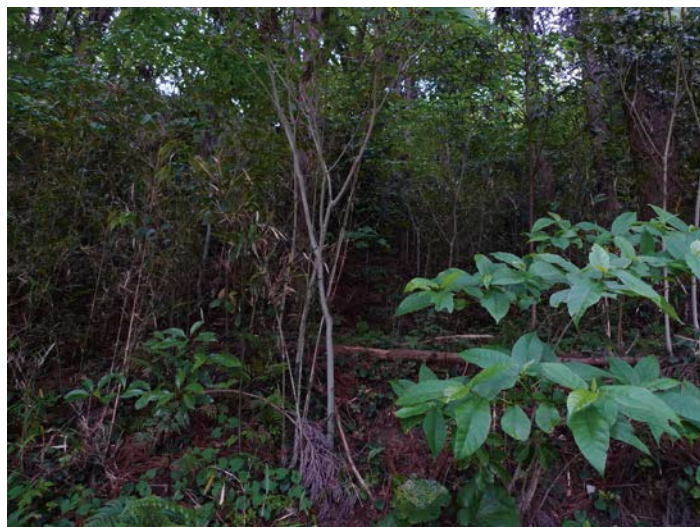
本調査地は、佐敷城跡西部、葡行土壌上の傾斜 26 度、西向き斜面である。

高木層には、ヒノキ、スギが優占している。また、亜高木層、低木層には、イヌビワ、ヤブツバキ、ヒサカキなどの樹木が優占している。草本層では、フウトウカズラ、ホシダ、イヌビワ、イシカグマ、イワガネなどの樹木が確認された。

ヒノキ、スギ植林地内現況写真

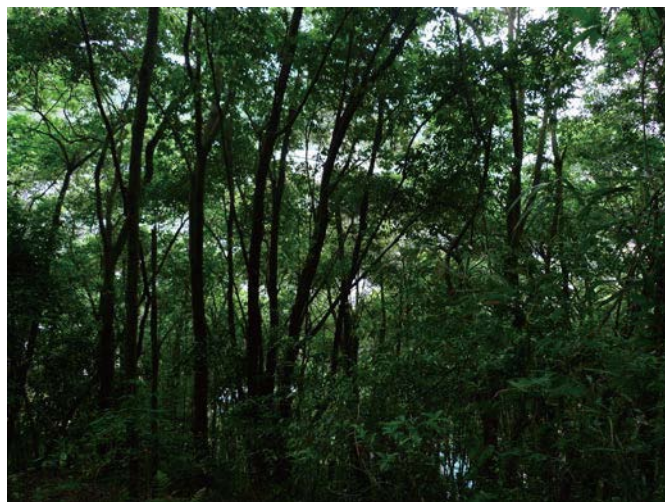
本調査地は、佐敷城跡東部、残積土壌上の傾斜 42 度、東向き斜面である。

高木層、亜高木層には、アラカシ、スダジイ、ヤマハゼが優占している。低木層、草本層には、ヤブツバキ、アラカシ、シリブカガシ、クチナシなどの樹木が確認された。

アラカシ、スダジイ林内現況写真

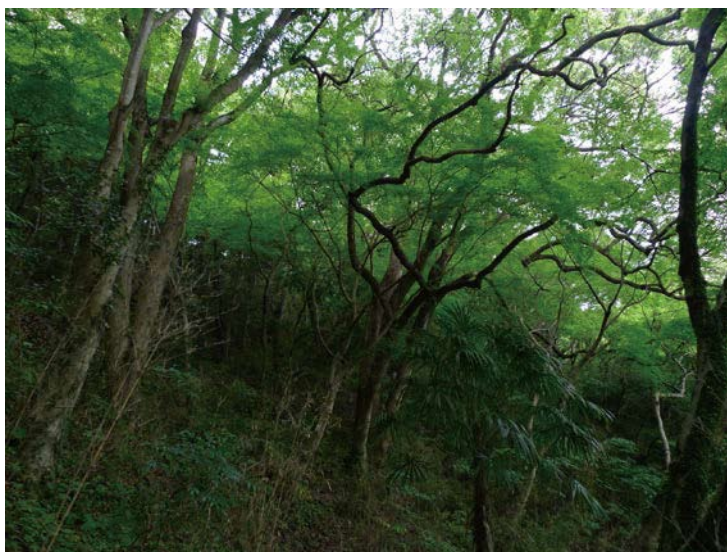
本調査地は、佐敷城跡北部、残積土壌上の傾斜 38 度、北向き斜面である。

高木層、亜高木層には、イロハモミジが優占しているほか、シュロ、マメヅタなどの植物が見られる。草本層には、フウトウカズラ、ツルコウジ、イシカグマ、イワガネ、クリハランなどの植物が確認された。

イロハモミジ植栽地内現況写真

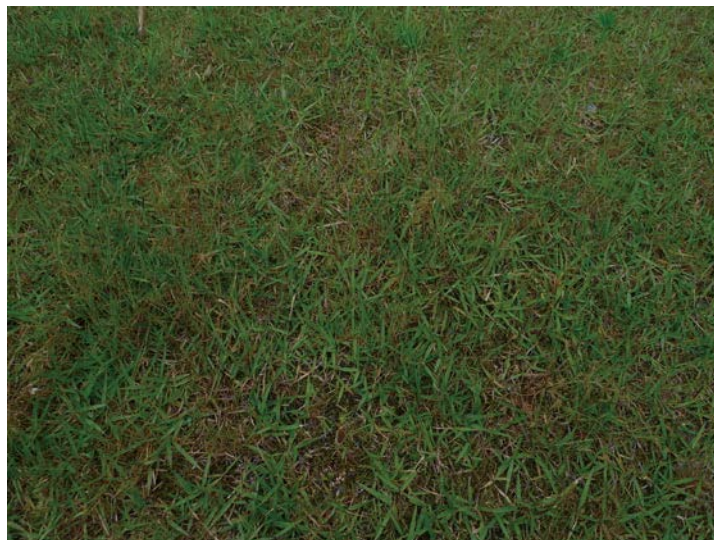
本調査地は、佐敷城跡地に見られる踏みつけ群落である。

出現植物には、シバが優占しているほか、チチコグサ、ヌカボ、ニワゼキショウ、スズメノエンドウ、ヤハズソウ、ヒメジョオンなどの植物が確認された。

シバ植栽地現況写真

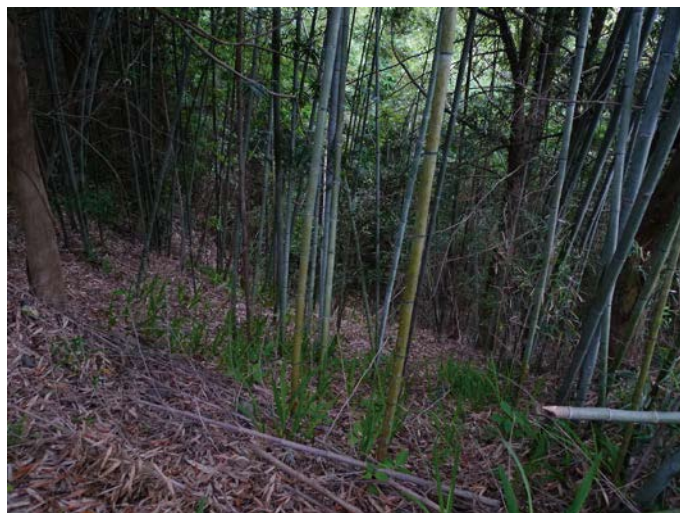
本調査地は、佐敷城跡北部、葡行土壤上の傾斜 28 度、東向き斜面である。

高木層にはモウソウチク、イヌマキが優占している。亜高木層、低木層には、イヌビワ、メダケのほか、モウソウチクなどの植物が見られる。草本層には、ヒメヒオウギズイセン、イシカグマ、フジ、イワガネなどの植物が確認された。

モウソウチク林内現況写真

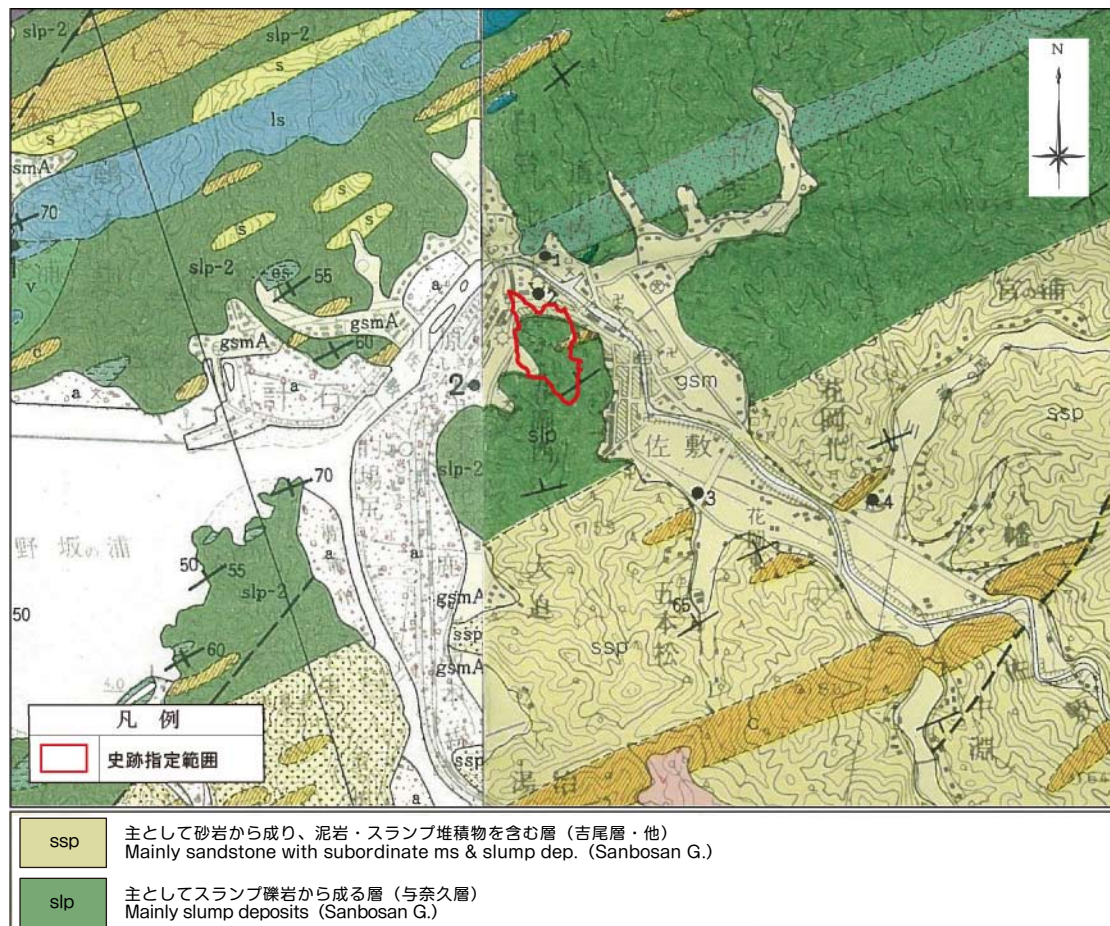
図 4-8 佐敷城跡一帯の地質図（表層地質図「佐敷・大口」、同「水俣・出水」、熊本  
県 S61～63 より抜粋作成）

丘陵地を構成する地質は、中生代ジュラ紀の堆積岩である泥質岩主体層の与奈具層（slp）と砂岩主体層の吉尾層（ssp）などである（図 4-7）。佐敷城跡の位置する部分には与奈具層（slp）が分布している。層理面の一般的な走向・傾斜は、N60° E・65° NW 程度であり、丘陵地北西側斜面（佐敷駅・しろやまドーム側）は流れ盤斜面になっている。

与奈具層（slp）は、東北東－西南西方向に幅 4～5km で帯状に分布している。本層は、主に礫質の泥質岩からなり、チャート・酸性凝灰岩・珪質泥岩を伴い、層理や節理などの割れ目が発達している。

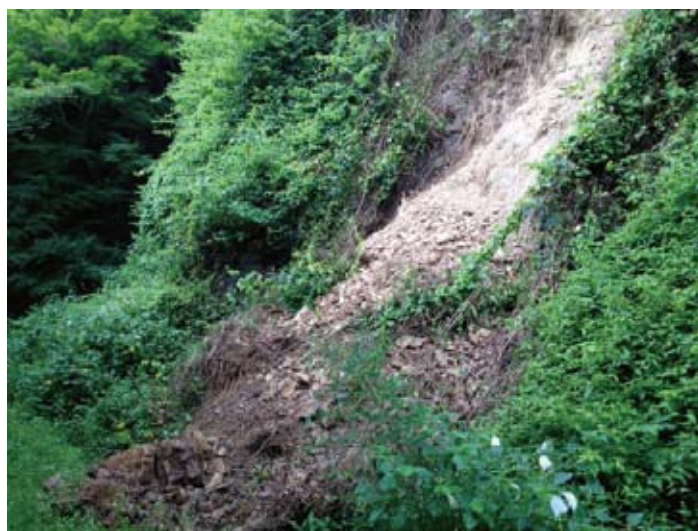
史跡佐敷城跡の周辺斜面には、表土（厚さ 1m）の下には層理や節理などの割れ目の多い風化泥質岩（与奈具層）が分布しており、概ね CL 級（軟岩 I）程度の安定した岩盤であり、大規模な崩落は発生しにくい状況である。ただし、岩盤の表層部 1 m 程度は風化が進んで礫状を呈して N 値 10～20 程度と軟質化（土砂化）していることから、大量の雨水が斜面を流下した場合は、斜面勾配が急な部分では、表土と強風化泥質岩（合計層厚 1～2 m 程度）の表層崩壊発生が懸念される。なお、現時点でも規模は小さいものの表層崩壊地（平成 24 年 7 月発生）や崩壊跡地がみられる。

佐敷城跡での表層崩壊発生状況（平成 24 年 7 月発生）

このような表層崩壊防止対策としては、史跡佐敷城跡の位置する丘陵頂部平坦面に降った雨水が下方斜面に直接流入しないような地表面の排水対策工（斜面肩部沿いへの側溝や流末処理工など）の設置が必要である。また、すでに表層崩壊した斜面（新しい崩壊地や崩壊跡地）へは、崩壊の拡大防止や斜面の侵食防止を目的としたのり面保護工（法枠工や岩盤緑化工など）の施工が望まれる。
